BUFFETGEBÄUDE, BUNDESBAD ALTE DONAU

Projekt: Bundesbad Alte Donau
Auftraggeber: Burghauptmannschaft Österreich
Standort: Arbeiterstrandbadstr. 93, 1220 Wien
Ausführungszeitraum: März 2012 - Mai 2012
Projektleiter: Wildzeisz Peter
Auftragsumfang: Elektrotechnische Überprüfung, Erstellung eines Ersatzanlagenbuches, Instandsetzung der elektrotechnischen Mängel

PROJEKTBECHREIBUNG

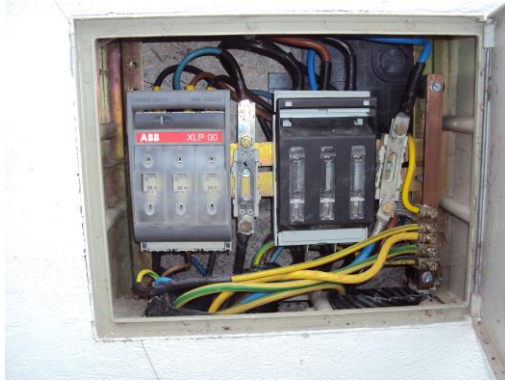
Vorher:

Instandsetzung der Mängel am Hauptsicherungskasten (HSK):

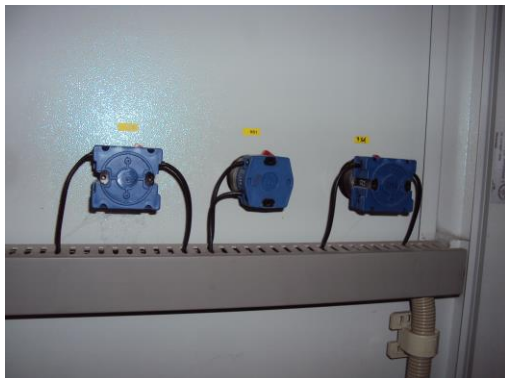
Vorher:

Instandsetzung der Mängel am Hauptverteiler:

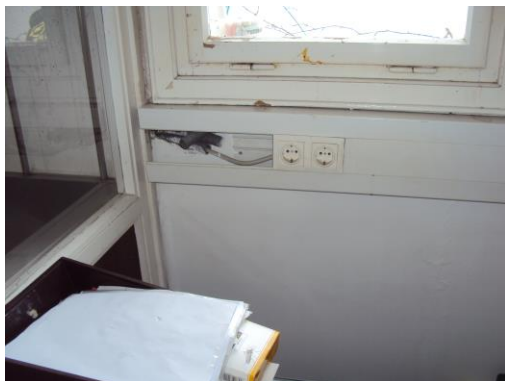
Vorher:

Instandsetzung der Mängel der Installation:
